**INFORME SOBRE PROPUESTA DE RESTAURACIÓN DEL YAMUR DE LA CUBIERTA DEL CONVENTO DE LA CONCEPCIÓN DE PEDROCHE**

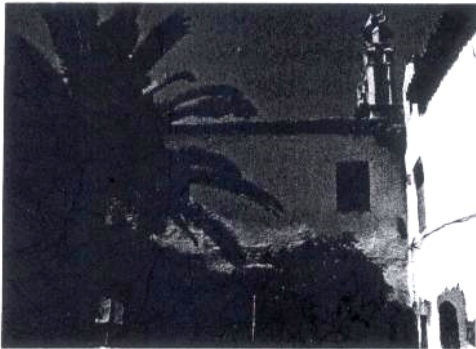
En primer lugar hay que destacar que actualmente el yamur, como remate de la cubierta del mencionado convento, es un elemento arquitectónico que constituye una parte integrante de un monumento que ha sido incoado como Bien de Interés Cultural. El reconocimiento de sus valores histórico-artísticos así como el deterioro que ha sufrido el edificio tras ser abandonado por la comunidad ha motivado que, a la vista de

Dado su deficiente estado de conservación la intervención en esta singular obra debe ir encaminada a devolverle la estabilidad de la que actualmente carece debido a causas de distinta índole que se detallan en la propuesta pero, de forma especial, su exposición a los agentes atmosféricos y las transformaciones de las que ha sido objeto. Se considera necesario llevar a cabo una serie de actuaciones para, con carácter más urgente, frenar el deterioro que está teniendo lugar en el metal debido fundamentalmente a la presencia de sales y al biodeterioro tal como se menciona en el informe-propuesta para después realizar los tratamientos pertinentes cuya finalidad es inhibir el metal frente a los procesos de corrosión y protegerlo para salvaguardar su permanencia en el tiempo garantizando la transmisión de los valores de los que es portador.

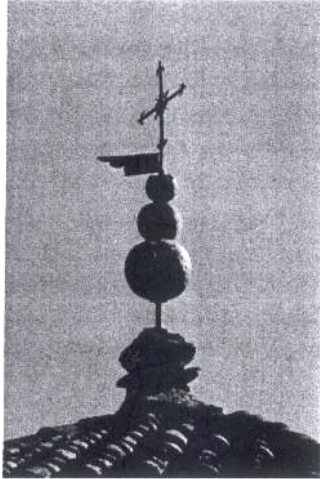
Consta de un eje o barra de hierro en la que se insertan tres esferas de bronce de tamaño decreciente. Está rematado por una cruz y un banderín que sustituyen quizá a una media luna o a una flor de lis a juzgar por otros remates semejantes.

Por lo que se refiere a la propuesta del Alcalde de Pedroche relativa a la posible realización de una réplica del Yamur original para ubicar éste último en un emplazamiento diferente del actual con vistas a su mejor conservación se considera adecuada. Una vez restaurado deberá exponerse en un entorno que reúna las condiciones que aseguren su conservación comprobando que se mantienen los requerimientos medioambientales adecuados.
